CENTRO POLIFUNZIONALE INTEGRATO DI ACCOGLIENZA
ED INFORMAZIONE TURISTICA DELL'ALTO SALENTO
DA REALIZZARE SU PARTE DELL'IMMOBILE E EX STABILIMENTO IDROLOGICO
"TENICE DI PRASSIN" SITO IN SAN VITO DEI NORMANNI ALLA VIA BRINDISI

- INTERVENTI DI MANUTENZIONE ORDINARIA E STRAORDINARIA -

DIREZIONE LABORATORIO
PROSPETTI - RILIEVO MATERICO

TAVOLA
3/b

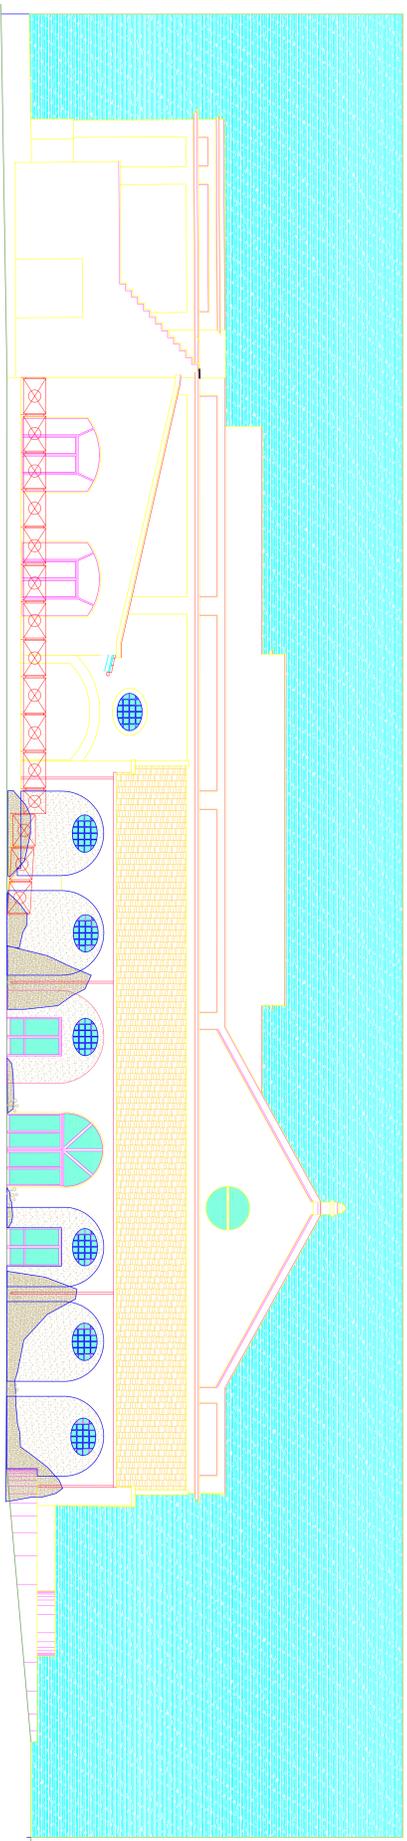
PROSPETTO VANTALE VANTO

- 1 - Patina biologica 3.22 UNI 11182:2006 (presente quasi su tutte le facciate esterne ed in particolar modo a nord e su quelle non protette da pensiline ovvero maggiormente esposte all'azione degli agenti atmosferici)
 - 2 - Alveolizzazione 3.2 UNI 11182:2006
 - 3 - Altrioscenza 3.11 UNI 11182:2006
 - 4 - Fronte di risalita 3.15 UNI 11182:2006
 - 5 - Infiltrazione di acqua piovana
 - 7 - Alterazione cromatica con degrado finiture di tutti gli infissi in legno (esposizione ai raggi ultravioletti e agenti meccanici)
 - 8 - Scompaginatura del tegumento di copertura tegole mansardesi
 10. Scollamento di alcuni canali di gronda in rame (parete nord)
- Non sono stati riscontrati dissesti statici e/o carenze strutturali
