| COMITENTE | GAL ALTO SALENTO SCRL (BR) |
| SEZIONI - RILIEVO MATERICO | SCALA 1:100 |

TAVOLA4b

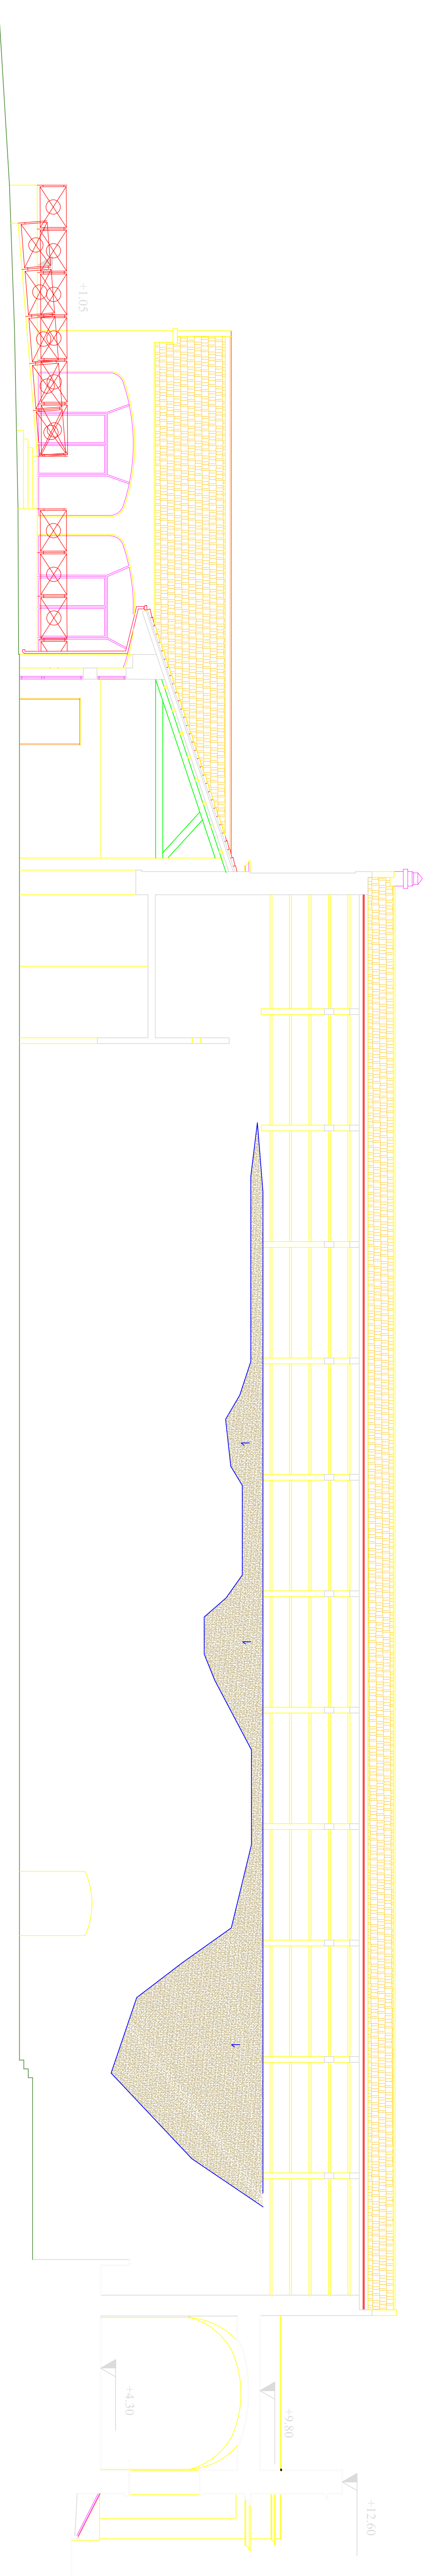
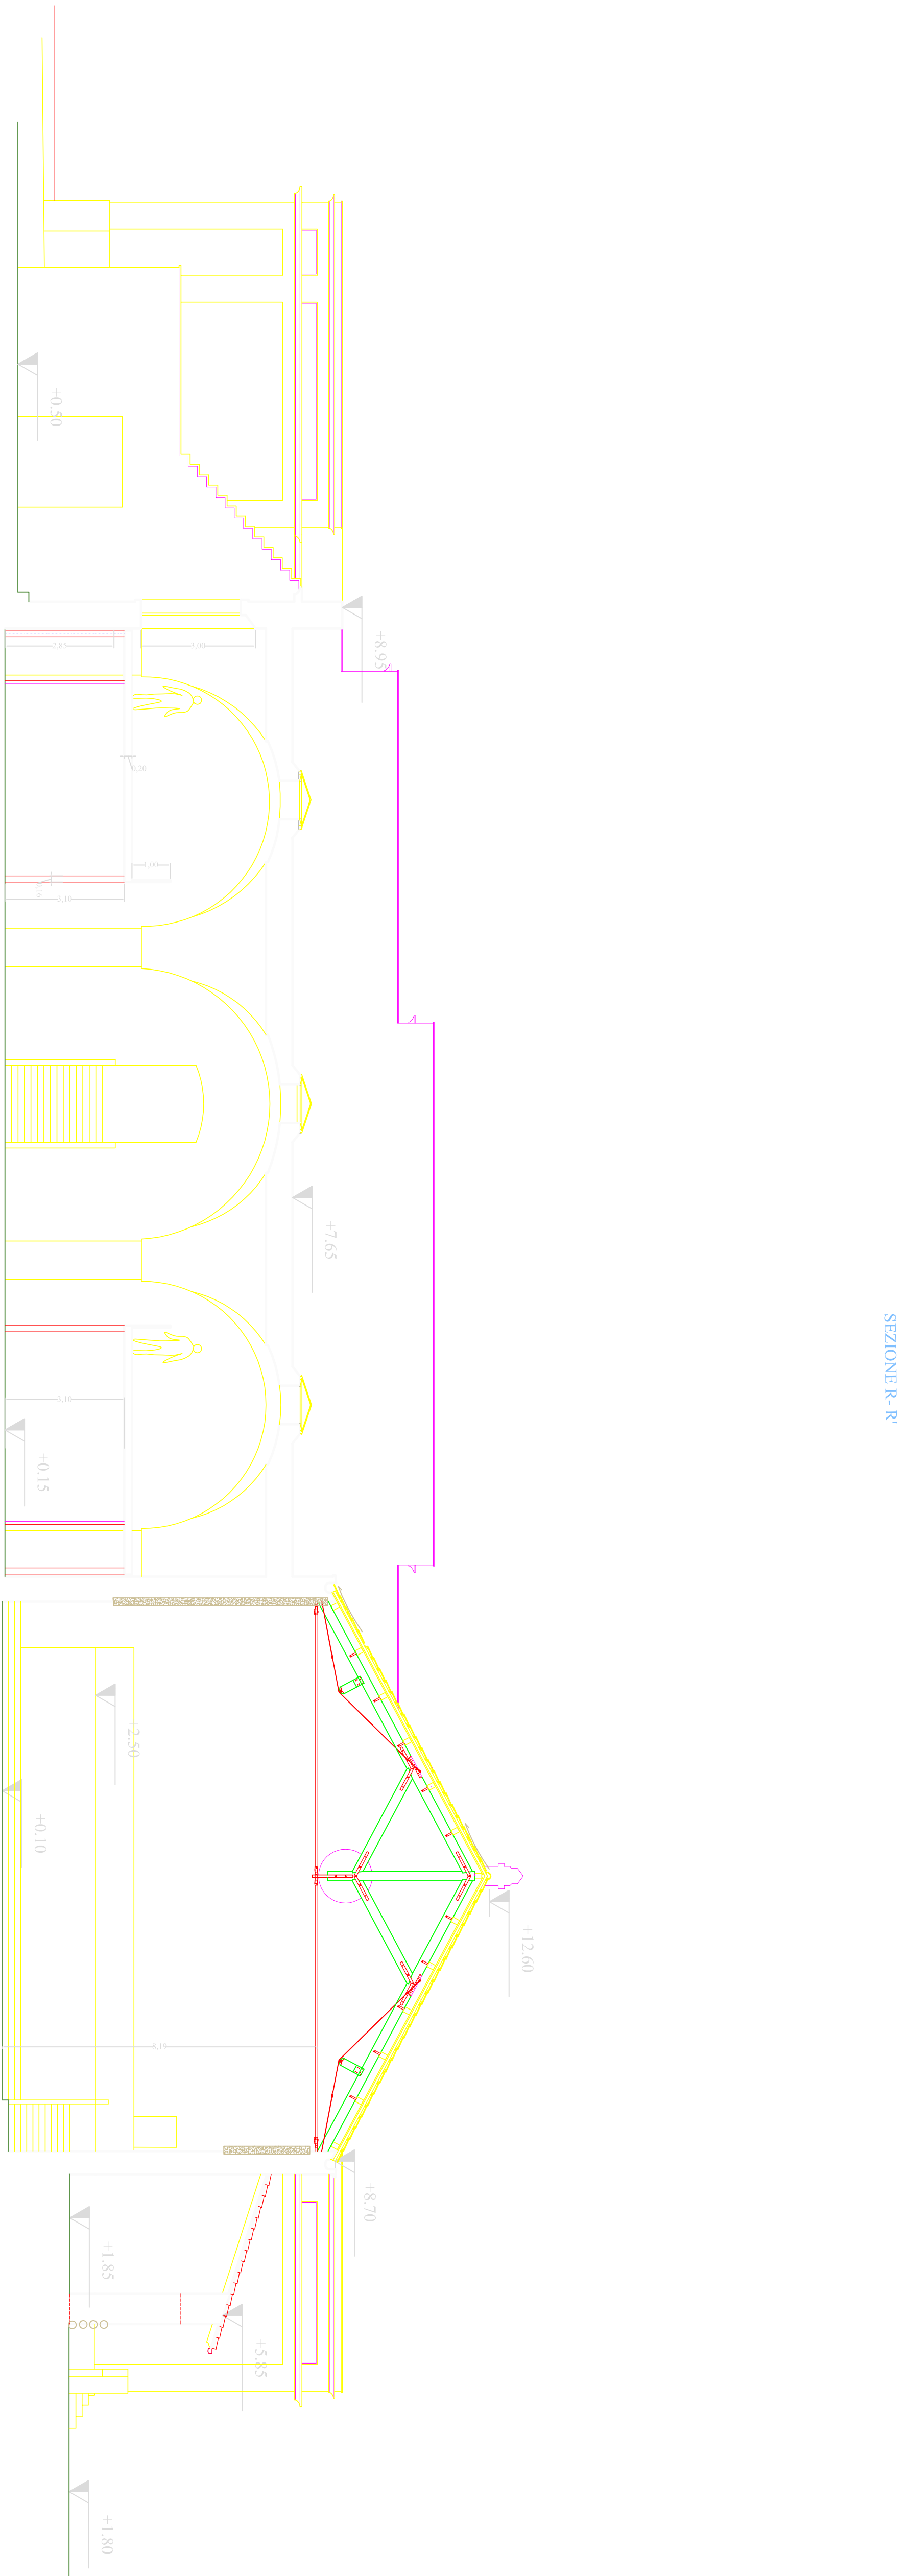
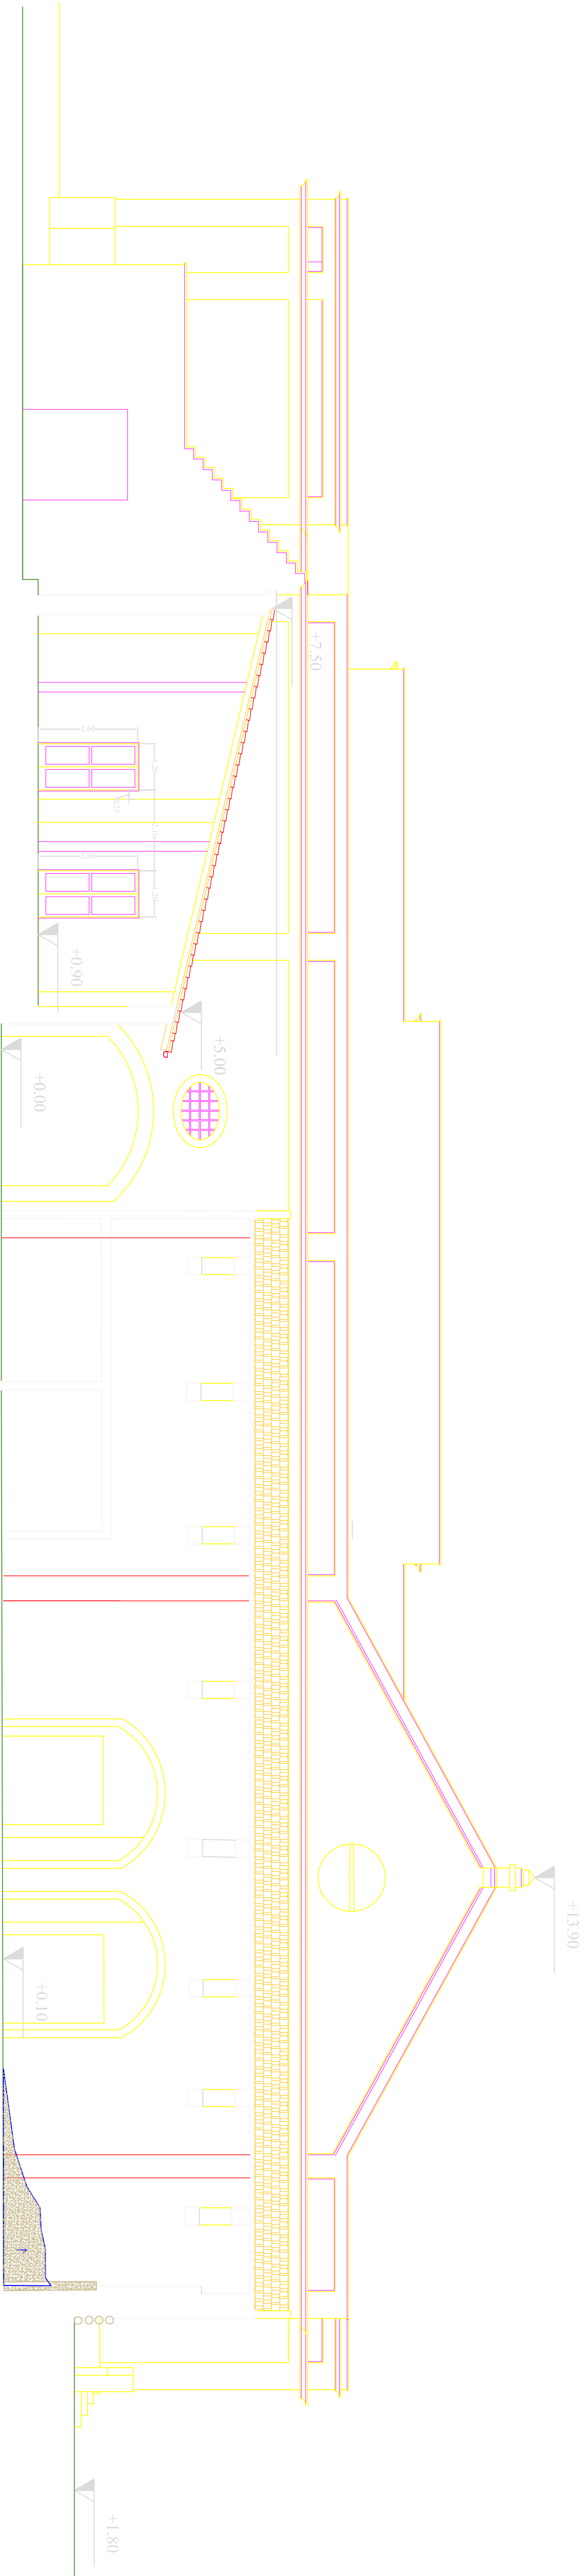
- 1 - Patina biologica 3.22 UNI 11182:2006 (presente quasi su tutte le facciate esterne del fabbricato a nord e su quelle non protette da grondaie ovvero maggiormente esposte all'azione degli agenti meteorici)

- 2 - Alveolizzazione 3.2 UNI 11182:2006
- 3 - Afferescenza 3.11 UNI 11182:2006
- 4 - Fronte di risalita 3.15 UNI 11182:2006
- 5 - Infiltrazione di acqua piovana

- 6 - Mancata tenuta idrica con distacco di guaina del canale di gronda
- 7 - Alterazione cromatica con degrado finiture di tutti gli infissi in legno esposizione raggi ultravioletti e agenti meteorici

- 8 - Scompaginatura del legamento di copertura tegole marsigliesi
- 9 - Alterazione cromatica e mancata tenuta ignifuga coperta e tetti in legno
- La verifica dello stato di conservazione delle recate figure a seguito delle infiltrazioni dovute provenienti dalla gronda perimetrale, potrà essere fatto in fase di sicurezza. Tuttavia, dalla documentazione consegnata dal proprietario, risulta che il fabbricato è stato oggetto di interventi di manutenzione straordinaria, in particolare di rifacimento dei pavimenti con sistema a trave armata, sostituzione delle essate marce delle travi, sostituzione delle soffitte, tetti, tetti in acciaio, sostituzione stinchi di sostegno (movolo) con tegole marsigliesi e muratura.

- Non sono stati riscontrati dissesti statici e/o carenze strutturali
