**INDICE****RELAZIONE TECNICA - GENERALE ED ILLUSTRATIVA**

## RELAZIONE TECNICA E GENERALE

Nell'ambito della Misura 313 – incentivazione di attività turistiche – Azione 2: "informazione e accoglienza", il Gal Alto Salento ha previsto la realizzazione di due lotti funzionali uno presso l'immobile Ex-Macello in contrada Locofreddo in Ostuni, l'altro denominato Ex-Stabilimento Enologico Dentice di Frasso sito in San Vito dei Normanni, di cui discorre la seguente progettazione definitiva ed esecutiva, come da quadro economico, per un importo complessivo di €.500.000,00 e denominato **"Dentice di Frasso Turism Point"**.

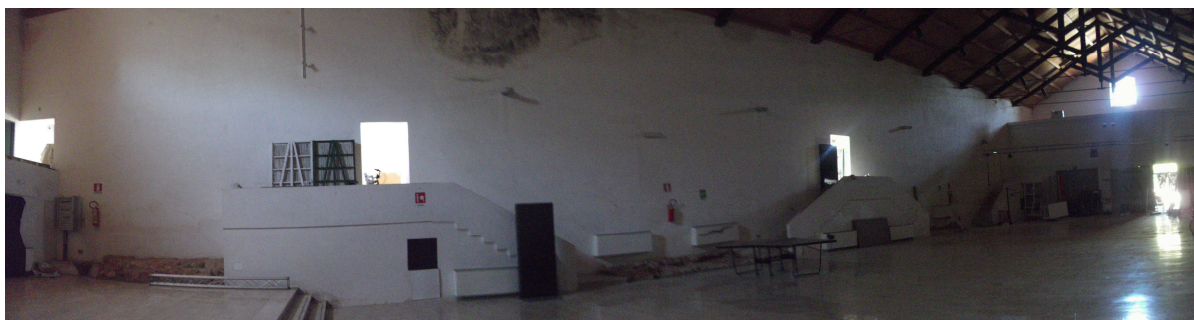
- **Corpo B** – Costituito da ampia sala rettangolare, attigua al corpo A, con struttura muraria in conci di tufo, copertura a due falde strutturata su n°11 capriate di legno poste a circa m.4,00 di interasse. **Non è utilizzato e lo stato di salute attuale presenta problemi di infiltrazione di acqua piovana, l'impianto termo elettrico non è funzionante, non vi è un'adeguata ventilazione, le partizioni di legno (capriata, travi etc) necessitano trattamento intumefascente, impregnante e fungicida; la pulitura e il trattamento muri di facciata, revisione e pitturazione infissi con impregnante;**

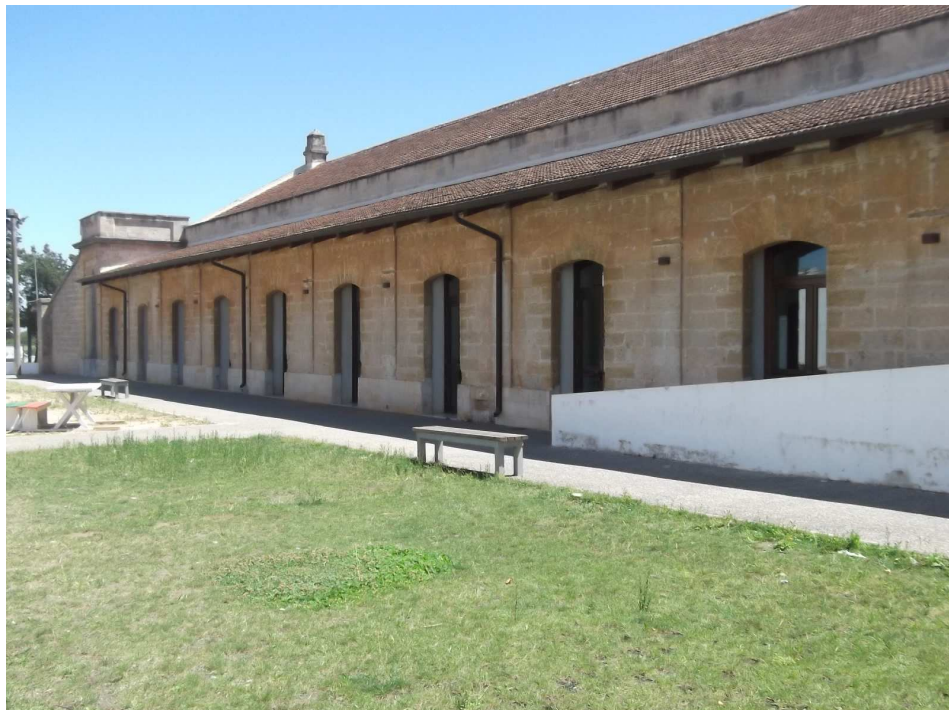
- **Corpo C** – Edificio molto stretto e lungo che funge da raccordo tra i due corpi di prospetto D ed F, con il fronte disposto ad ovest sul quale si aprono nove uscite e due finestre ad arco. Munito di copertura lignea a falda unica, si presenta con travi e tavolati completamente rifatti. **Non è utilizzato e lo stato di salute è buono, tuttavia necessitano alcuni interventi puntuali di risanamento delle pareti a seguito di infiltrazione d’acqua di risalita, pulitura e trattamento muri di facciata, revisione e pitturazione infissi con impregnante;**

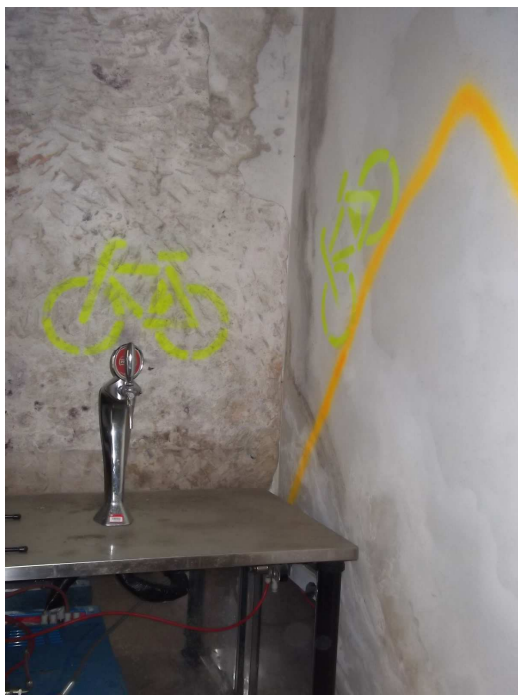
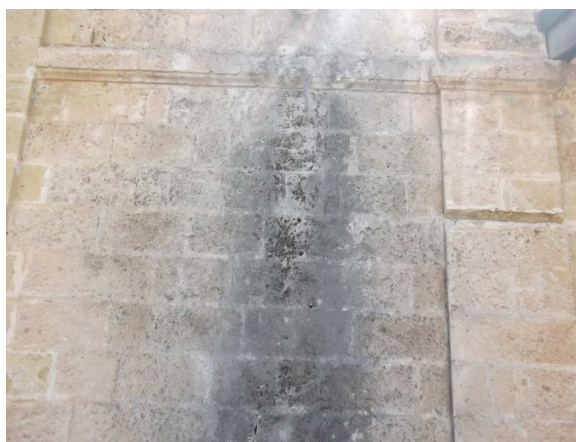
- **Corpo D** – Disposto sul fronte nord, rappresenta l’attuale accesso principale alla sala dalle capriate (corpo B); la struttura portante, in muratura di conci tufo, lungo il prospetto principale è caratterizzata da arcate cieche munite di aperture ovali, con l’asse maggiore disposto orizzontalmente. La copertura con tetto a falda unica, risulta completamente rinnovata nella struttura portante (con n.6 piccole capriate di tipo palladiano), nel rivestimento di tegole marsigliesi, e nella grondaia. **E’ parzialmente usato. Lo stato di salute è**

discreto ed occorrono interventi di risanamento delle murature a seguito di infiltrazione d'acqua di risalita, pulitura e trattamento muri di facciata, revisione e pitturazione infissi con impregnante.
