CENTRO POLIFUNZIONALE INTEGRATO DI ACCOGLIENZA ED INFORMAZIONE TURISTICA DELL'ALTO SALENTO

- INTERVENTI DI MANUTENZIONE ORDINARIA E STRAORDINARIA -

PLANIMETRIA RILIEVO MATERICO

2b

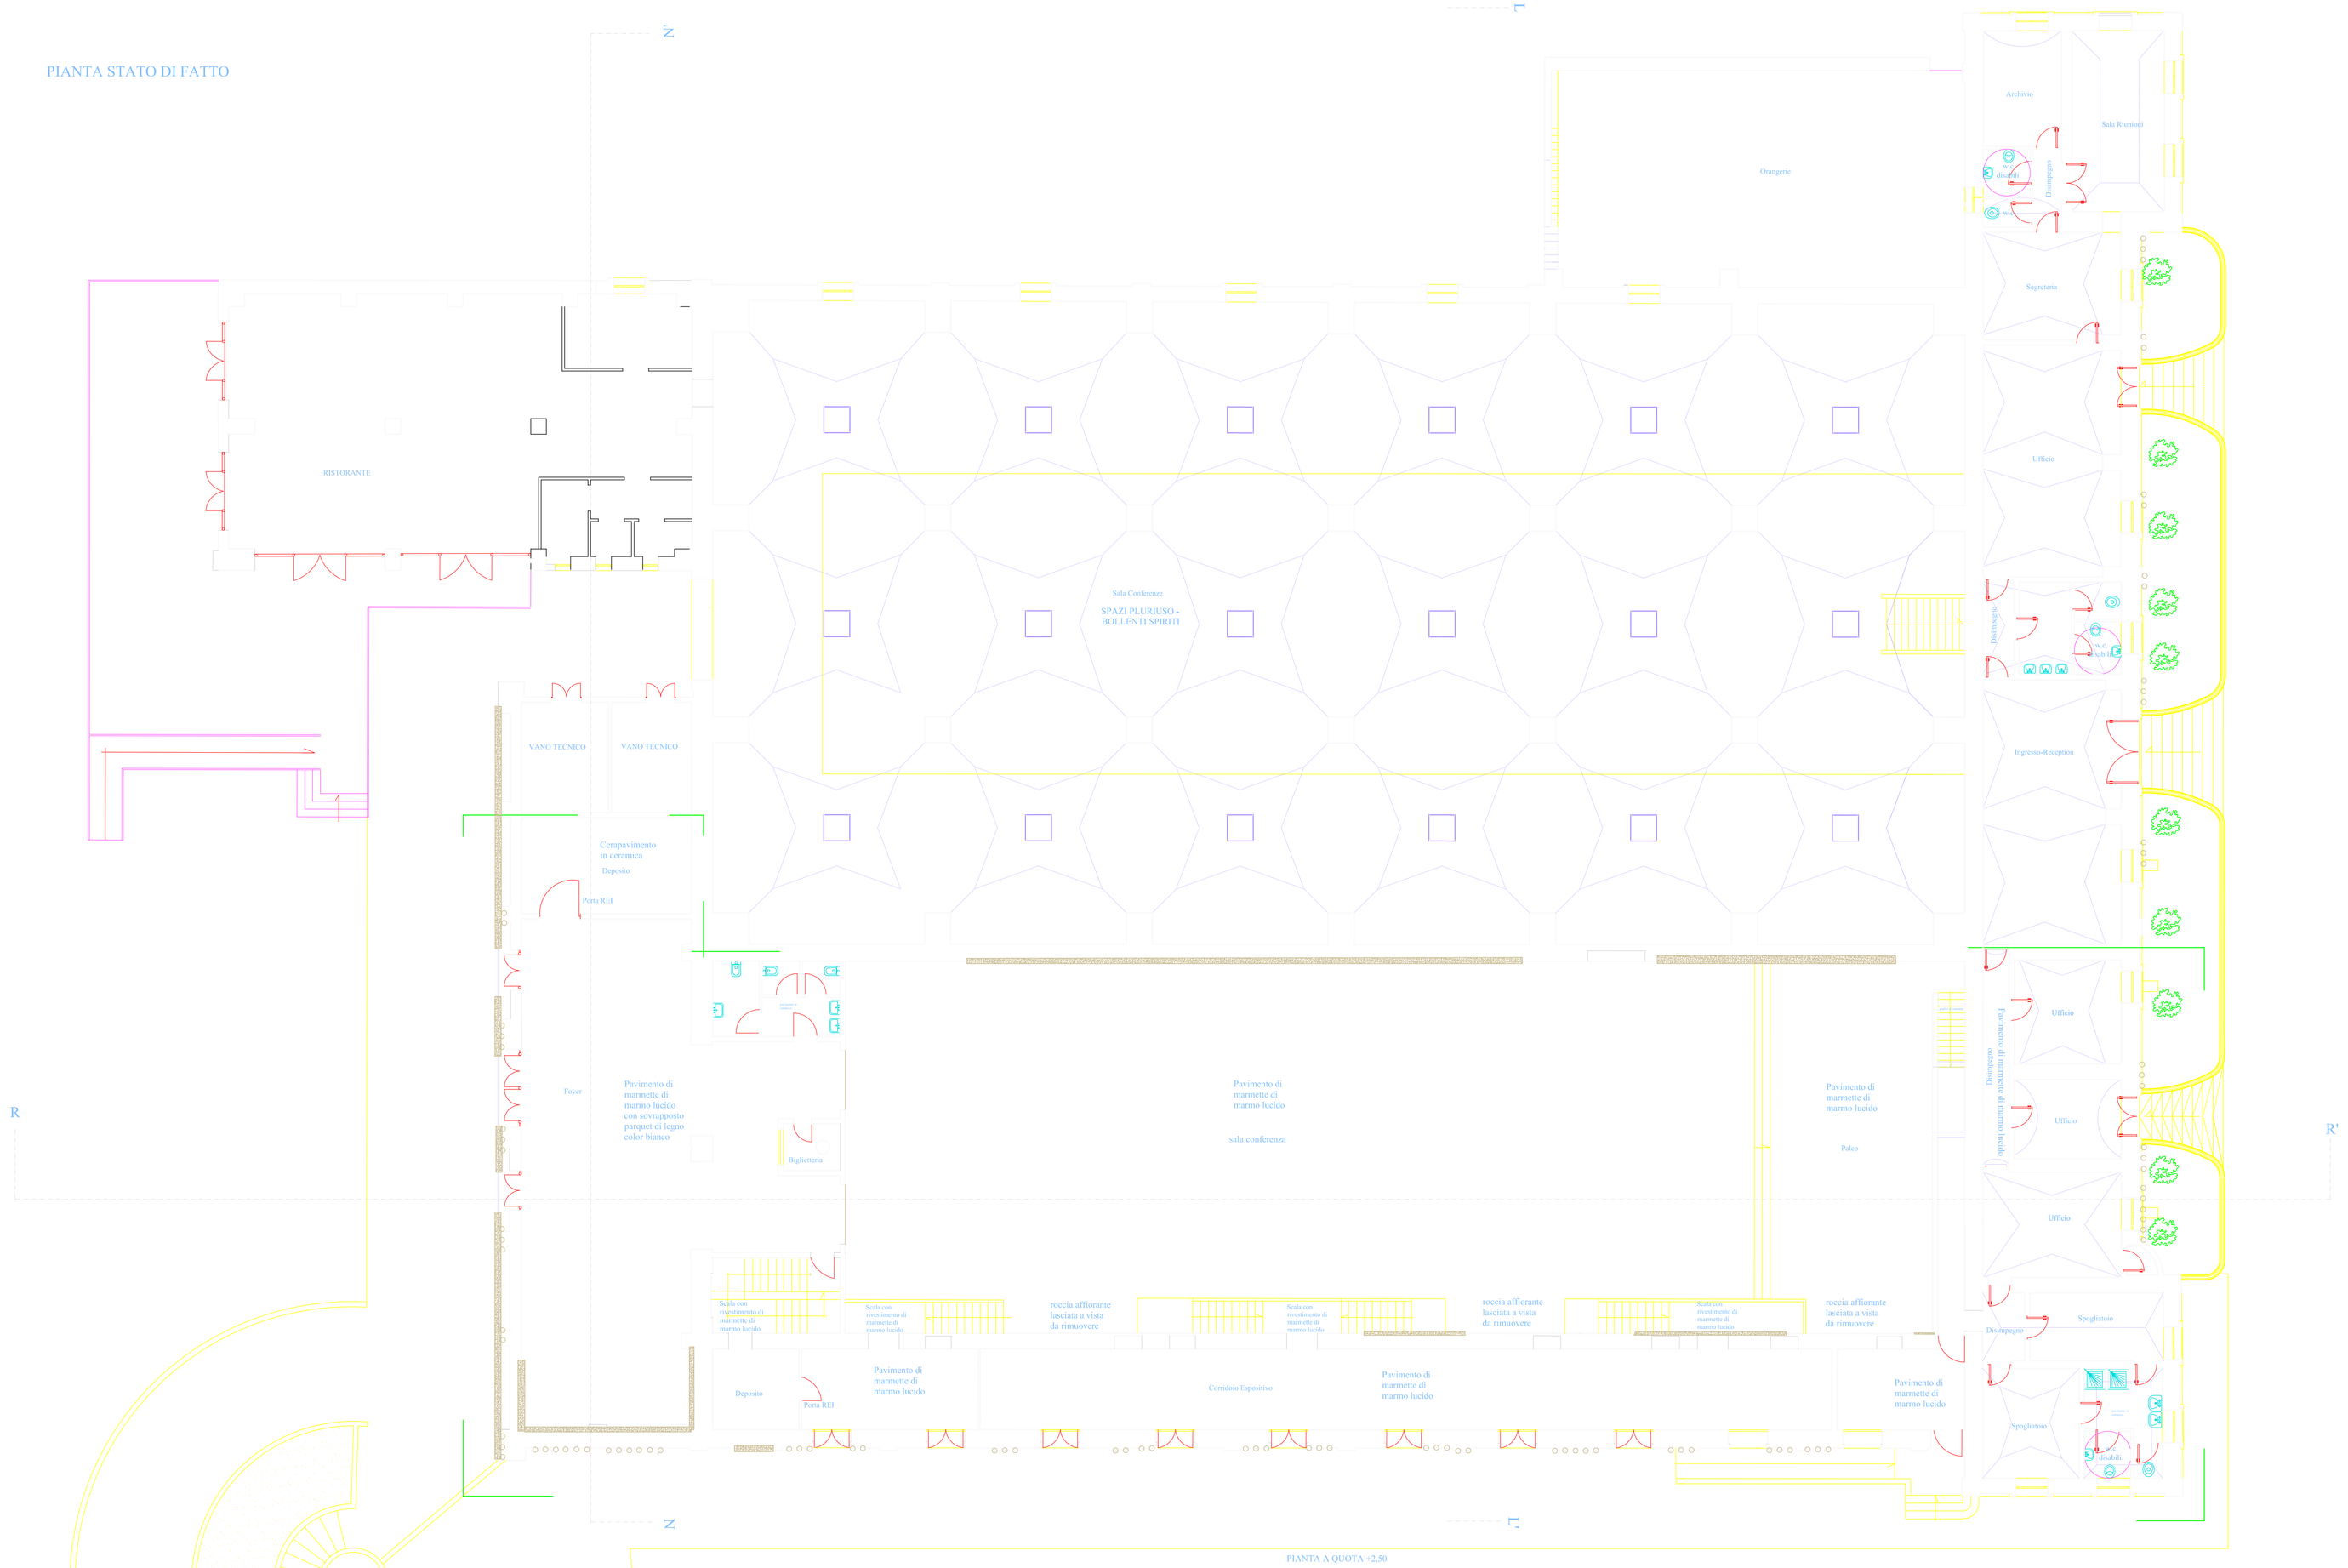
PIANTA STATO DI FATTO

1 - Patina biologica 3.22 UNI 11182:2006 (presente quasi su tutte le facciate esterne ed in particolar modo a nord e su quelle non protette da pensiline ovvero maggiormente esposte all'azione degli agenti meteorici)

2 - Alveolizzazione 3.2 UNI 11182:2006

3 - Afflorescenza 3.11 UNI 11182:2006

4 - Fronte di risalita 3.15 UNI 11182:2006

5 - Infiltrazione di acqua piovana

7 - Alterazione cromatica con degrado finiture di tutti gli infissi in legno (esposizione ai raggi ultravioletti e agenti meteorici)

10. Scollamento di alcuni canali di gronda in rame (parete nord)

Non sono stati riscontrati dissesti statici e/o carenze strutturali
